Offener Brief an die Stadträte der Stadt Halle/Saale zum Umgang der Stadtverwaltung mit einer gefährlichen Verkehrsführung

Anlagen: Fotos der Kreuzung Trothaer Straße/Pfarrstraße

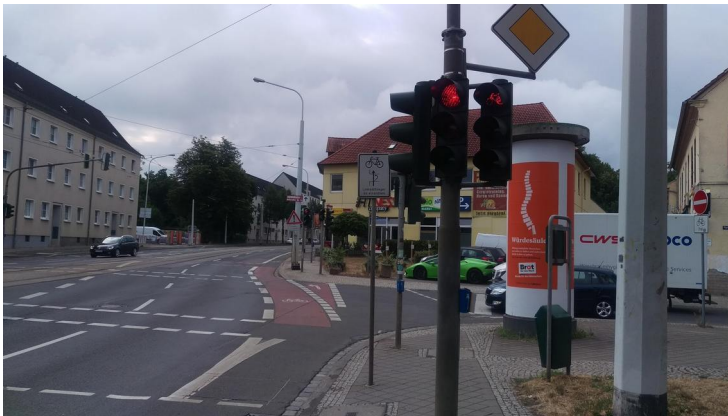
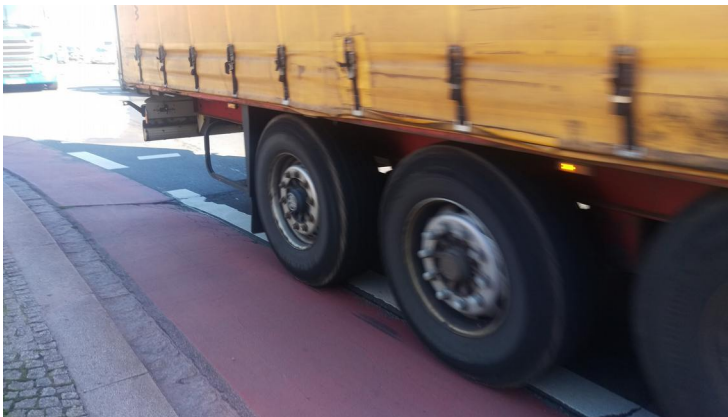
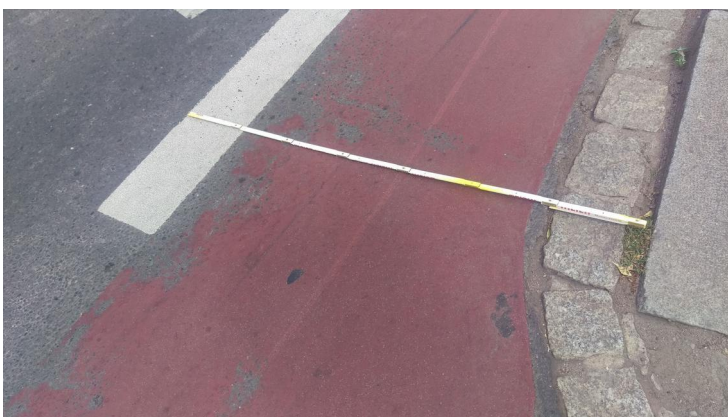
Laut den verbindlichen Verwaltungsvorschriften zur StVO soll ein Radfahrstreifen 1,85m breit sein, mindestens aber 1,50m. Der Radfahrstreifen ist inklusive Rinnstein und Breitstrich (dicke weiße Linie) an seiner schmalen Stelle nur 1,40m breit, und selbst in diese 1,40m fahren die LKW hinein. Auch die "Empfehlungen für Radverkehrsanlagen" (ERA 2010) fordern eine Breite von 1,85m für den Radfahrstreifen und stellen ausdrücklich klar: "Eine Kombination von Mindestbreiten für Fahrstreifen, Radfahrstreifen und Parkstreifen ist unbedingt zu vermeiden." (Abschnitt 3.3,

Ohne Breitstrich und Rinnstein: 1,00m
Inklusive Breitstrich und Rinnstein: 1,40m
Mindestbreite VwV-StVO: 1,50m
Regelbreite: 1,85m

1. Lösung der Platzprobleme im Umfeld der Straßenbahnhaltestelle Pfarrstraße durch Verlängerung der einspurigen Verkehrsführung stadteinwärts,
2. Drosselung des Fahrzeug-Zuflusses in den einspurigen Bereich, so dass der Zufluss den Kapazitäten der nachfolgenden Kreuzungen entspricht ("Pfortnerampel" an der Kreuzung Trothaer Straße / Köthener Straße). Der Stau wird weiter nach außen verlagert.
